Хавсралт 2.4-14 Агаарын бохирдлын эсрэг авах арга хэмжээ болон Эрчим хүчний хэмнэлтийн оношлогооны талаарх хэлэлцүүлгийн тэмдэглэл

Нийслэлийн агаарын бохирдлыг бууруулах ажлын хүрээнд “Гэр хорооллын айл өрхийн яндангийн утаа шүүгч”-ийг сонгон шалгаруулах зөвлөгөөний тэмдэглэл-1

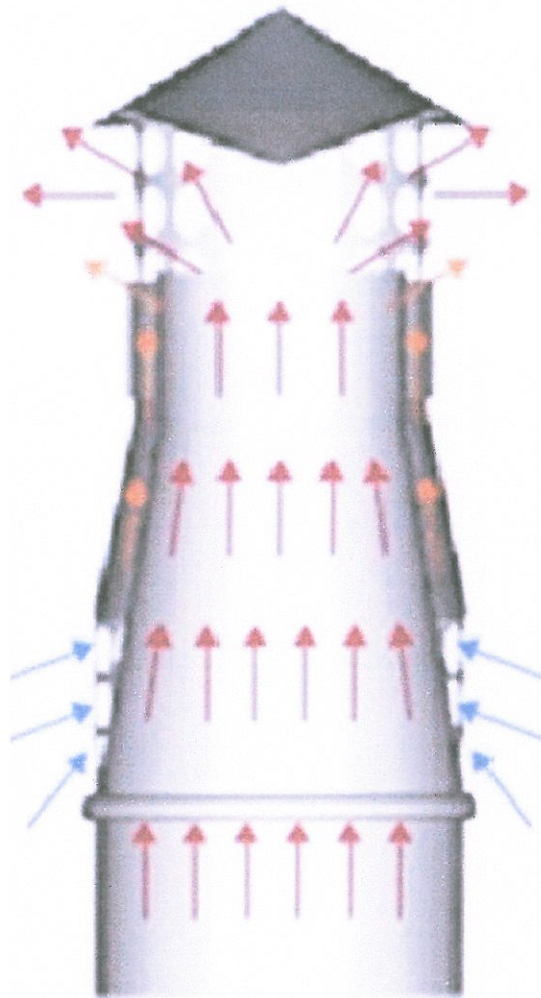
Outline of Equipment

- Энэ төхөөрөмж нь утааны өнгийг шингэлж өгч магадгүй боловч шүүхэд үр дүн гарахгүй.
- Зохион бүтээсэн эх сурвалж нь Чехийн байлдааны зориулалттай Татра гэдэг ачааны машины яндангийн өндөр температурыг хөргөж эсрэг этгээдийн халдлагаас хамгаалах зорилгоор анх бүтээгдсэн. Ерөнхий ажиллах зарчим нь яндангаас ялгарах утааны температурыг ашиглан яндангийн амсрын хэсгийн орчны агаарыг халааснаар гарах амны хэсгийн агаар утаатай холилдон утааны температур буурдаг. Ингэснээр агаар болон утаа холилдож өтгөрөлт тэр дороо шингэрч болох ч тоосонцрыг шүүхэд ямар ч нөлөө үзүүлэхгүй.

- Утааны температур ихэссэнээр зуух руу нэвчих агаарын хэмжээ дагаж өснө. Яндангийн гарах талын хэсэгт даралтын хэмжээ алдагдаж гэрийн зуух руу урсан орох агаарын хэмжээ багасна. Агаарын хэмжээ болон галын хүчийг бууруулж чадах боловч шаталтын нөхцөлд агаарын хэмжээ дутагдах учир зуухны хүчин чадалд шаардлагатай хэмжээнд байна гэх үндэслэлгүй учир муу нөлөө үзүүлэхгүй гэж хэлэх боломжгүй.

- Тоосны шүүлтийн хувьд үр дүнгүй учир агаарын бохирдлыг бууруулах талаас сонголт хийх боломжгүй.

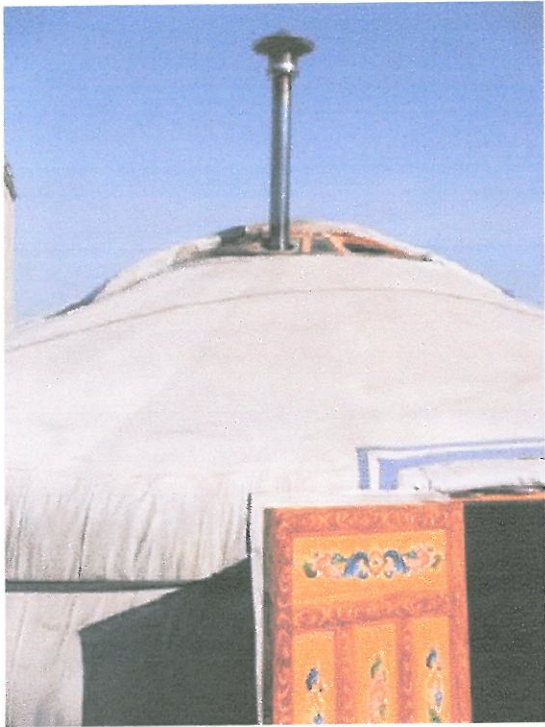
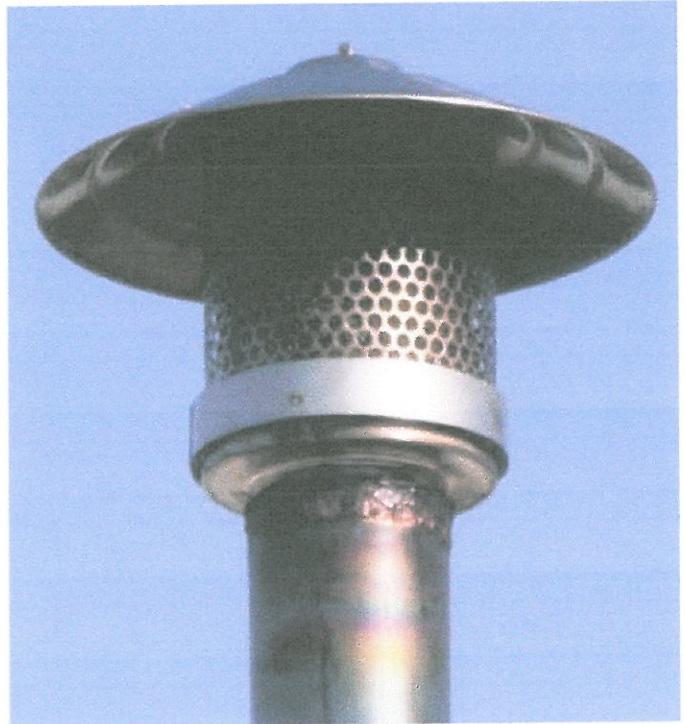
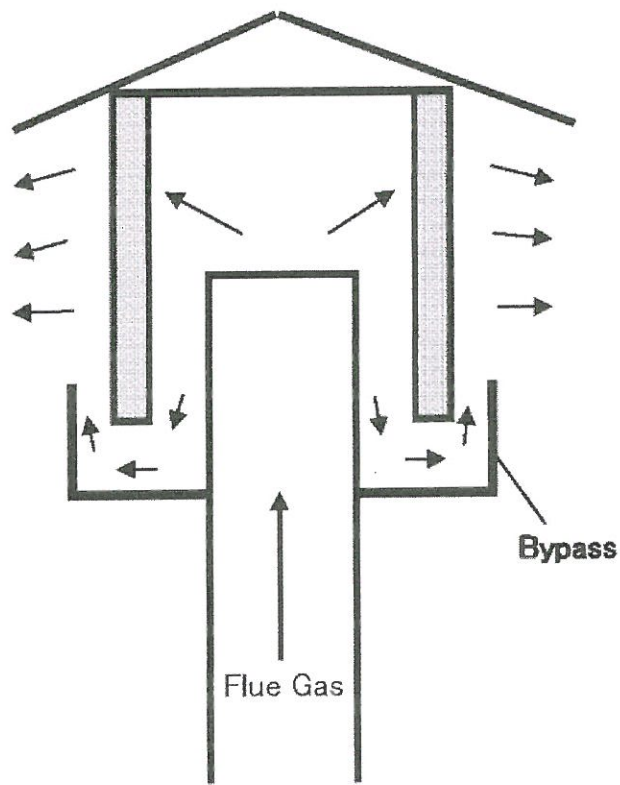
Detail

- Утааны хийг нарийн төмөр тороор шүүх учраас нэлээн өндөр үр дүнтэй байх боломжтой. Гэхдээ уг төмөр торыг тогтмол хугацаанд цэвэрлэх шаардлагатай бөгөөд бөглөрсөн тохиолдолд аюулгүй сүвээр утаа гарах учраас шүүлтийн үр дүн буурна.

- Нарийн төмөр торон дээр үнс хуримтлагдах учраас шүүлтийн үр ашиг ихтэй боловч их амархан бөглөрчих магадлалтай. Ерөнхийдөө том ширхэглэлт үнс тоосонцрыг голчлон шүүх бөгөөд нарийн ширхэглэлтэй үнс тоосыг шүүх боломжгүй. (Гэхдээ харьцангуй нийт тоосонцрын хэмжээгээр харьцангуй өндөр АҮК-той байх магадлалтай)

- Хэдийгээр төмөр тор бөглөрсөн тохиолдолд уг шүүгчийн доод хэсэг дэх аюулгүй сүвээр утааг гаргахаар бодолцсон байгаа боловч зуухны шаталтын агаарыг бууруулах нөлөө үзүүлэхгүй гэдгийг бөглөрсөн үеийн байдлаар шалгаж үзэх шаардлагатай.

- Энэ шүүгчийг ашиглах боломжтой. Гэхдээ төмөр тор бөглөрсний дараа аюулгүй сүвээр ихэнх утаа гарах учир шүүлтийн хувь буурна. Иймээс цэвэрлээнээс цэвэрлэгээний хоорондох давтамжинд хэр зэрэг зөрүү гарахыг тооцоолж цэвэрлэгээ арчилгааг хэрхэн явуулах тал дээр анхаарах хэрэгтэй.

НАЧА-наас туршилт хийж уг тоноглолыг шалгаж үзэхээр болсон.

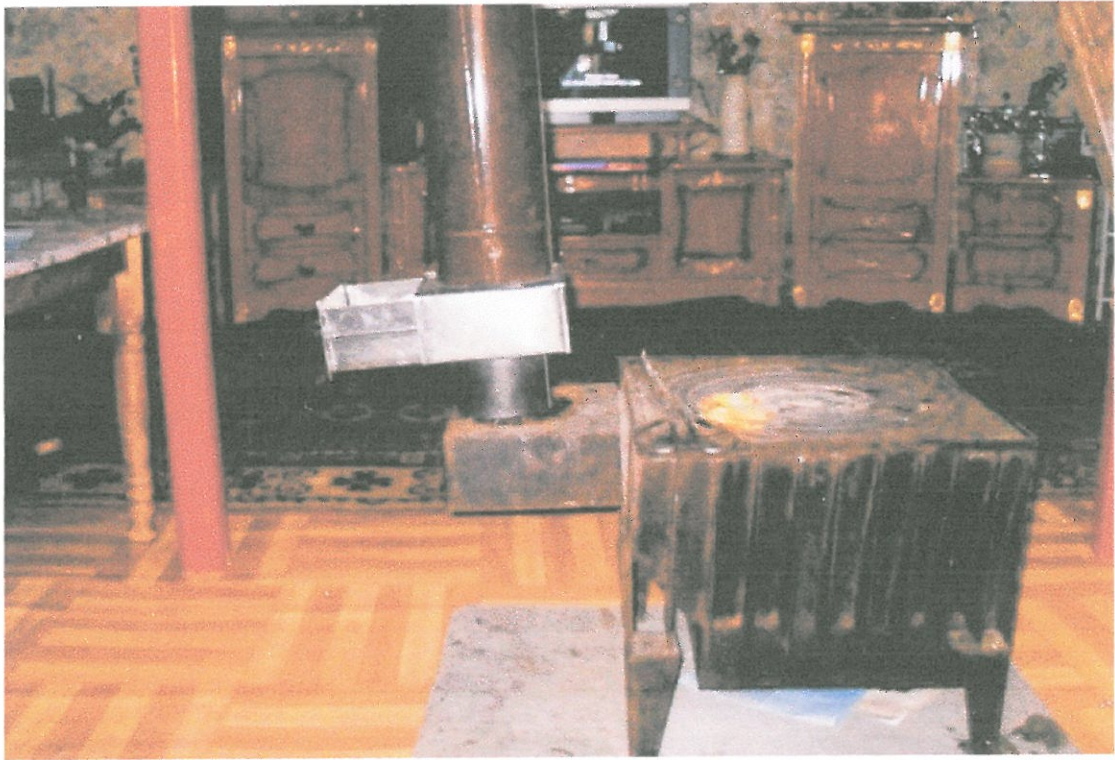
- Яндангийн дотор талд асбестаар хийсэн шүүгч суурилуулан үнс тоосыг шүүж байгаа болохоор үр дүн сайтай боловч өндөр температурт тэсвэртэй асбестаас өөр орлуулах материал байхгүй байгаа нь асуудалтай байна.
- Ерөнхий зарчим нь уутан шүүлтүүр болон дээж авагчтай адилхан (УХЗ -ны утааны температур нь асбестаас өөр материал орлуулан хийж болохоор температуртай), ихэнх үнс тоосыг сайтар шүүх боломжтой. Гэхдээ энэ шүүгчийг ашигласан тохиолдолд сийрэгжилтийн алдагдал их гарах учраас шаталтыг дэмжих агаарыг нөхөж өгөх үүднээс утаа сорогч шаардлагатай болсон.
- Асбест нь хүний эрүүл мэндэд хор хөнөөлтэй учраас хэрэглэж болохгүй. Мөн цахилгаан тасарсан болон бөглөрсөн тохиолдолд угаарын хийг дотогшоо алдаж угаартах аюултай.
- Аюулгүй талаасаа сонгох боломжгүй гэж дүгнэж байна.

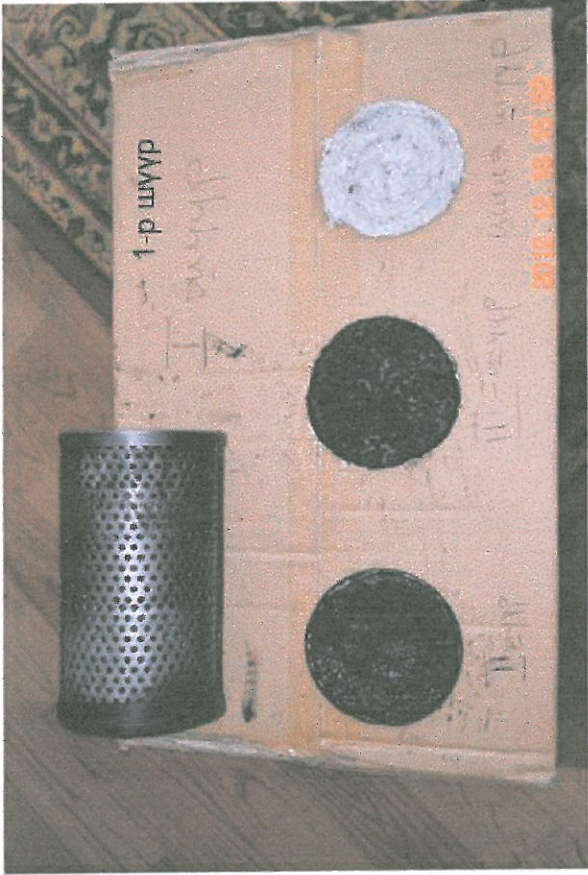
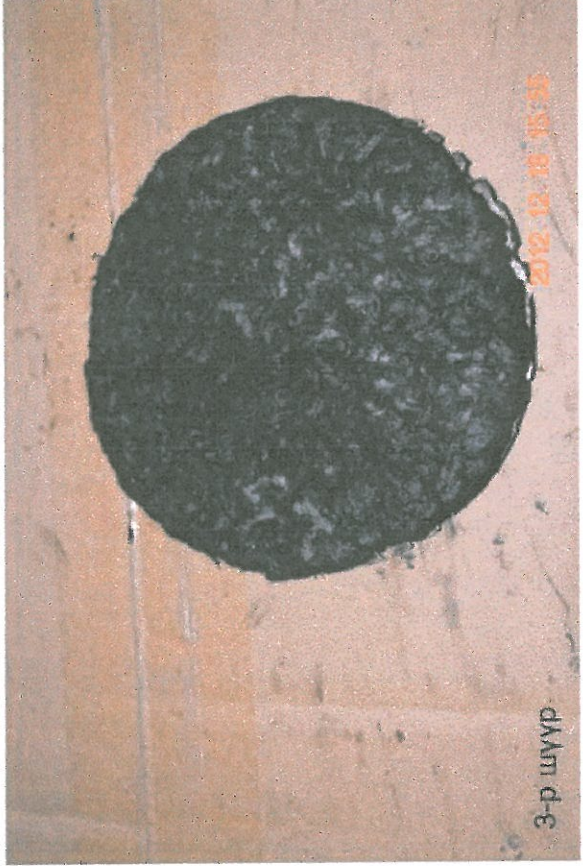
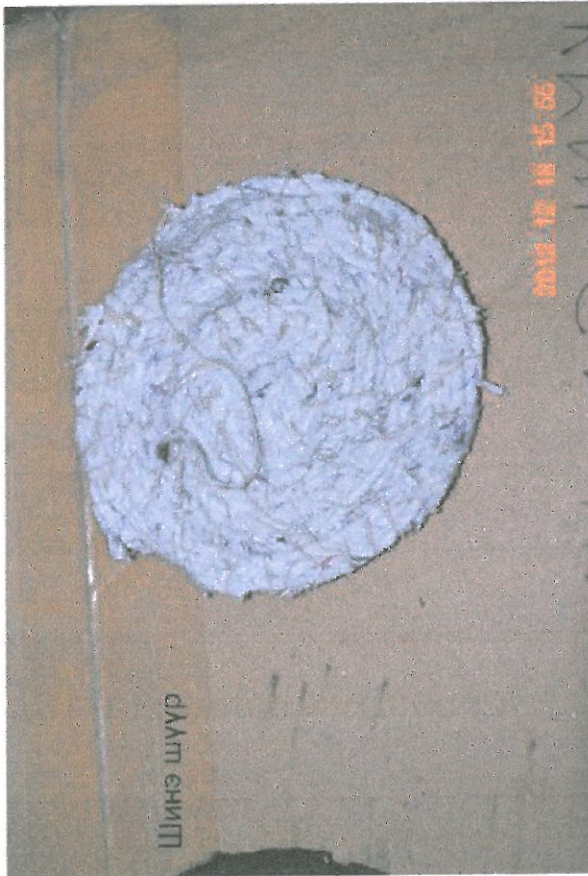
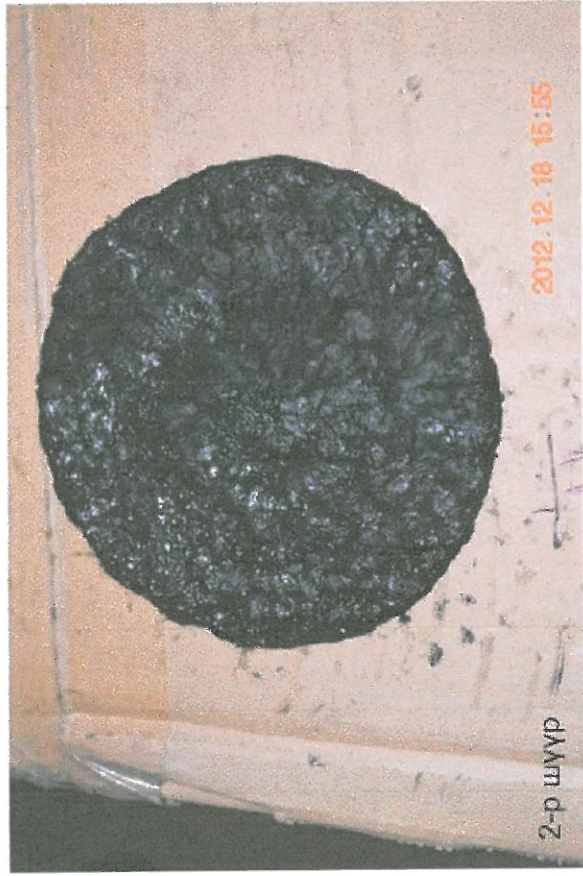
- Утааг нарийн төмөр тороор шүүх учраас түүний нарийвчлалаар нэлээд их хэмжээний үнс тоосыг шүүх боломжтой. Гэхдээ уг торыг тогтмол хугцаанд цэвэрлэх шаардлагатай бөгөөд хэрэв бөглөрсөн тохиолдолд зуух руу өгөх агаарын дутагдалд орж угаарын хий дотогшоо алдагдах боломжтой.
- Нарийн төмөр торон дээр үнс хуримтлагдах учраас шүүлтийн үр ашиг ихтэй боловч их амархан бөглөрчих магадлалтай. Ерөнхийдөө том ширхэглэлт үнс тоосонцрыг голчлон шүүх бөгөөд нарийн ширхэглэлтэй үнс тоосыг шүүх боломжгүй. Төмөр торон шүүлтүүр зуухны гүхээгт шургуулга хэлбэрээс байрлаж байгаа болохоор цэвэрлэгээ хийхэд хялбар.
- Бөглөрсөн тохиолдолд дотогшоо угаарын хий алдагдах магадлал өндөр байгаа нь хүн угаартах аюултай гэж үзэж байна.

Хэдийгээр үнс тоос шүүх зориулалттай боловч амархан бөглөрөх магадлалтай учир цэвэрлэхээ мартсан үед хүн угаартах аюултай иймд аюулгүй байдал талаасаа сонгох боломжгүй.

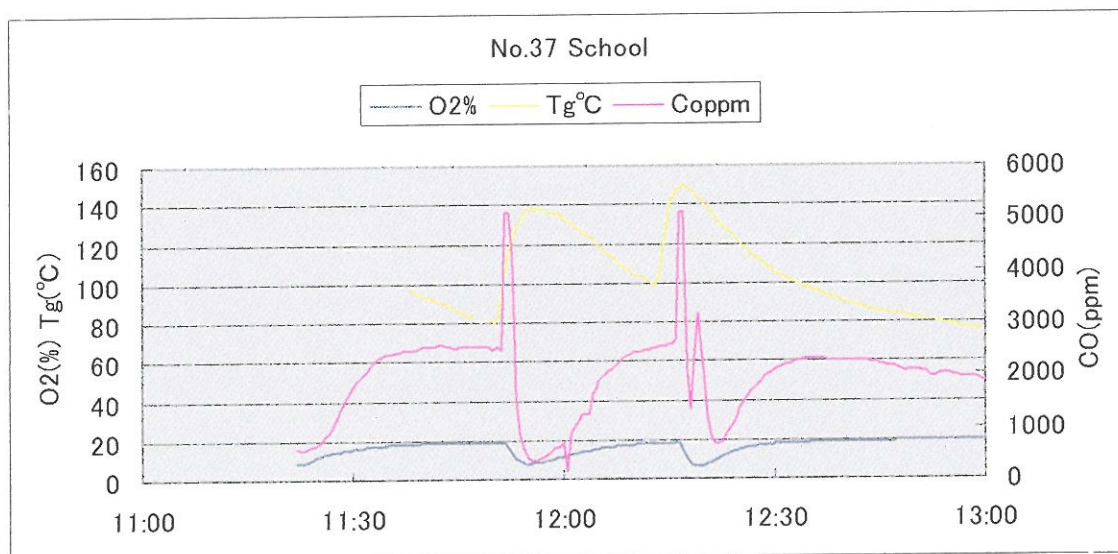
O₂ агууламж: Нүүрс цэнэглэлт хийсэн тэр агшинд O₂-н агууламж 19%-с 8% хүртэл хэдхэн минутын хугацаанд буурч төдөлгүй бага багаар нэмэгдэж байв.

CO агууламж: Нүүрс цэнэглэлт хийсний дараа түүний CO-н агууламж огцом өссөн. Энэ байдал нь 1-2 минут үргэлжилж (хэмжилтийн явцад 1 минут орчим (5000 ppm)-г давсан.) Үүний дараа 400 ppm хүртэл буурсан боловч удалгүй 2000 ppm хүртэл өссөн. Нүүрс цэнэглэсний дараа гэнэт өссөн шалтгаан нь нүүрс шатаалтын ууршилтаас үүссэн гэж үзэж байна. Түүний дараа агууламж өсөхөд ямар хүчин зүйл нөлөөлсөн нь тодорхой бус. Нүүрсний

шталт явагдахтай зэрэгцэн галын хотлын температур багасч шатах процесс буурсан байж магадгүй. (CO-н агууламж ихсэхийн хэрээр утааны хийн температур буурч байсан.)

Утааны хийн температур: Нүүрс цэнэглэлтийн дараа температур нь өсч нүүрсний шталт явагдах тусам температур нь аажмаар буурсан. Энэ УХЗ-ны хувьд зуухны утаа ялгаруулах хэсэг дээр экономайзер суурьлуулагдсан. (Утааны хийн температурыг экономайзерийн гаралтан дээр хэмжсэн) тиймээс утааны хийн температур бага гарч байлаа. Дундаж утга нь 119°C, хамгийн бага утга 79°C. Зуух ашиглагч байгууллага нь энэ нөхцөл байдлыг мэдэж байсан бөгөөд хэрэгцээний өгөх усны шугам дээр богино холболтын пермутчик хийж зуухны тэжээлийн усны температурыг тодорхой хэмжээний өндөр температурт барьж байдаг бололтой.

Утааны хийн температур бага, O₂-н агууламж хамгийн багадаа 14% (агаарын харьцаа 3-д харьцах), утааны хийтэй хамт алдагдах дулаан нь бусад УХЗ-тай харьцуулахад бага гэж үзэж байна. (14% орчим). Агаарын харьцааны тухайд бага зэрэг буурах талдаа байгаа боловч O₂-н агууламж хамгийн багадаа 8% (агаарын харьцаа 1.6-д харьцах) гэх бага талдаа байгаа тул агаарын харьцааны тохируулга хийхэд хэцүү байж магадгүй. Мөн одоогоор хэрэгцээний халуун усаар хангах зориулалтаар ажиллаж байгаа тул бага ачаалалттай байгаа боловч өвлийн улиралд зуухны ачаалал нэмэгдэхийн хэрээр нүүрс цэнэглэлтийн давтамж болон 1 удаагийн цэнэглэлтийн хэмжээ ч ихэсч, утааны хийн хүчил төрөгчийн агууламж нь бүхэлдээ багасах магадлал өндөр. Тиймээс одоогийн тоног төхөөрөмжинд томоохон хэмжээний шинэчлэлт хийх шаардлагагүй гэж үзэж байна.

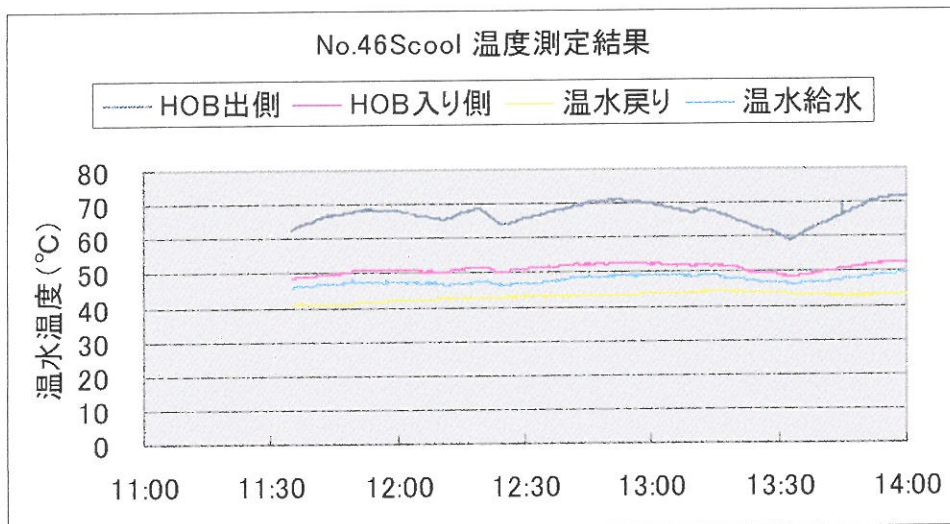
УХЗ-ны үүсгэх дулаантай халуун усны дулаан нь бараг адил хэмтэй байх ёстой байдаг.

Энэ удаад хийсэн хэмжилтийн дүнгээс харахад УХЗ-ны дулааны хэмжээ нь бараг 60%-иар өндөр байна. Энэ шалтгаанаас болоод температурын зөрүү үүсэж байх магадлал өндөр байна. Энэ удаагийн хэмжилтийн аргачлалаар бодит температур өсгөж хэмжилгүй, арай багаар хэмжигдсэн байгаа. (дулаан баригч материалыг бин металд сайтар баглаж бэхэлж чадаагүй) Хэмжилтийн дараа суурилагдсан байдлыг харахад УХЗ-ны эргэлтийн усны ялтсан бойлерын гарах талын температур хэмжиж байсан хэсгийн дулаан баригч материал хууларсан байсан. Үүнээс болоод энэ удаагийн хэмжилт дүн УХЗ-ны үүсгэх дулаан нь хэт өндөр болсон байх магадлал өндөр.

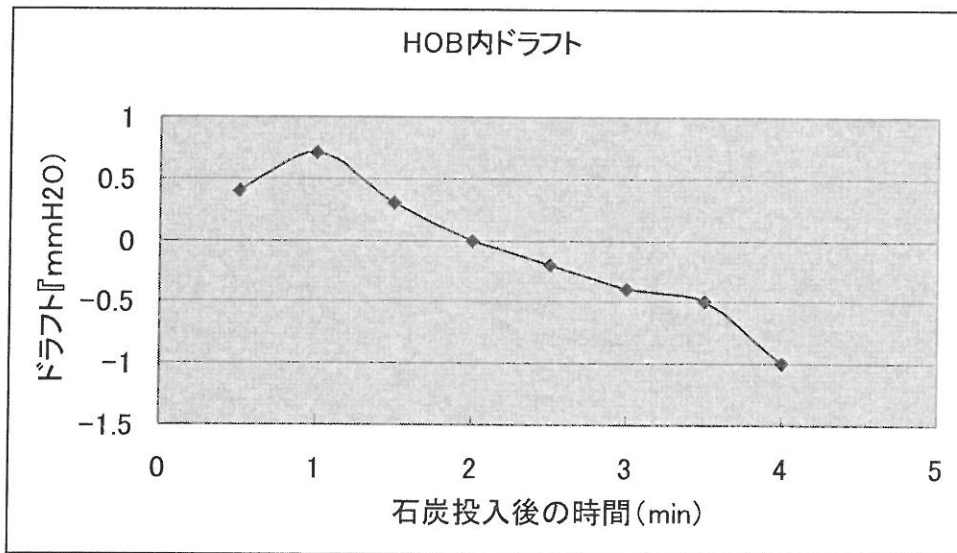
Нүүрс цэнэглэсний дараах хугацаа болон УХЗ-ны сийрэгжилтийн харилцан уялдааг тогтоохоор хэмжилт хийсэн. Үр дүнг зургаар үзүүлээ.

Нүүрс цэнэглэсний дөнгөж дараанаас нүүрснээс дэгдэмхий үүсэж УХЗ-ны доторх сийрэгжилт ихэсдэг. Тэрний дараа дэгдэмхий үүсэх хэмжээг бууруулж, УХЗ-ны доторх сийрэгжилт бага багаар буурч байсан. Яндангаас гарах тоосны хэмжээ ч бараг үүнтэй хамааралтай байлаа. Нүүрс цэнэглэсний дараа яндангаас цагаан утаа нь дэгдэмхийгийн шаталтаас чийгтэй хамт дэгдэмхийн шалтгаан болох тоос (механизм тодорхой бус)-нд хамаарч буй гэж таамаглаж болно.

- * Нүүрс цэнэглэхийн зэрэгцээ утааны хийн найралганд нүүрс төрөгчийн агууламж огцом өсдөг. (88-р сургуулийн үед 5000ppm-ээс дээш болдог. Ердийн үед 400ppm орчим)

Түүнчлэн УХЗ-ны үнэмлэхүй сийрэгжилтийн утга ± 1 ммуб-ын хүрээнд байдаг, нэвчих агаараас хамгаалах үүднээс бол тун зохистой нөхцөл байдалтай байна. Гэхдээ угаарын хийний хүчилтөрөгчийн O_2 агууламж нь 18% орчим байгаа нь агаарын харьцааг сайжруулах (гал тэтгэх агаарыг харьцангуй бууруулснаар утааны хийтэй алдах дулааныг бууруулна) хэрэгтэй.

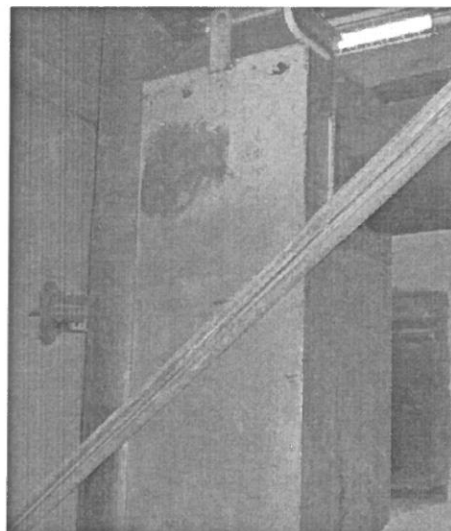
(3) Ялгарах бохийг арилгах тоноглол алга

Нүүрснээс дэгдэмхий болон үүсэх бохь байдаг. Бохь нь нам темпертурт шингэн болж хувирдаг. Ингэж шингэрсэн бохь нь шүүлтүүрт наалдаж битүүрүүлэх шалтгаан болдог. Үүнээс хамгаалж тоосыг ч бохийг ч гэсэн шүүлтүүрээс үлээлгэж унгаахаар арга хэмжээ авах шаардлагатай байдаг ба тийм зүйлд энэ тоноглолд байхгүй байна.

Галчаас засвар үйлчилгээний байдлыг асуухад ажиллаж эхэлсэн цагаас хойш 4 жил шүүлтүүрийг сольж байгаагүй. Мөн шүүлтүүрээс тоосыг гөвж унагаасан ч УХЗ ажиллаж дуусах 4-н сард утаа орох талыг салгаж байгаад хийдэг байна.

* Орох талын утааны зам ч гэсэн УХЗ-ыг өөрчлөх үед гагнуурдаж битүүлэн үнс авах ганцхан хоолойтой болгосон учраас задаргаа хийж засвар үйлчилгээ явуулах боломжгүй болсон.

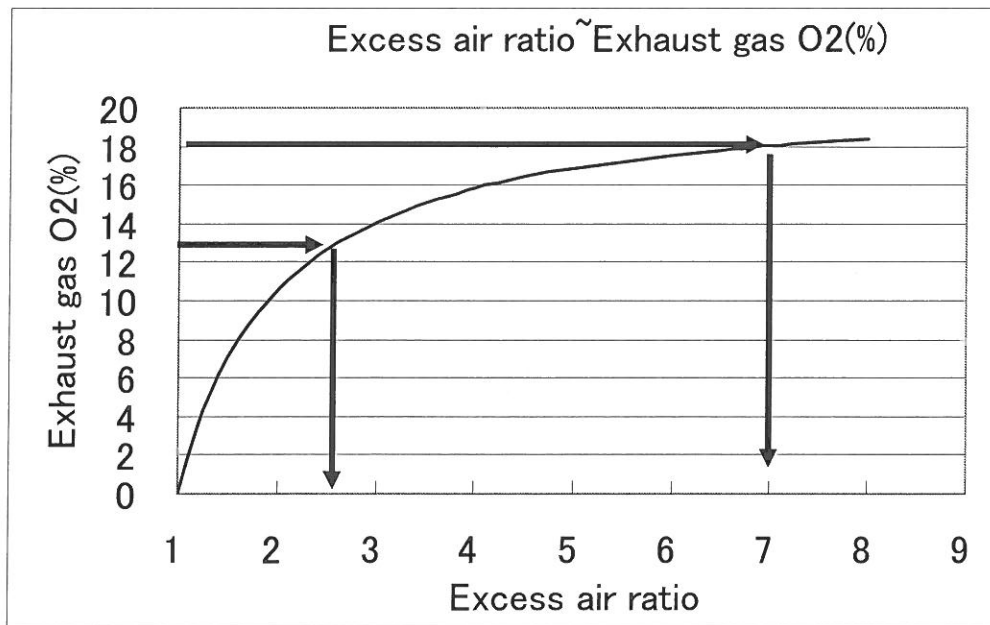
Зурагаас утааны хийний хүчилтөрөгчийн агууламж нь одоогоор 18% байгаа нь агаарын харьцаа 7 байна гэсэн үг юм. Хэрэв утааны хийний хүчилтөрөгчийн агууламж 13% байвал 2.5 болно.

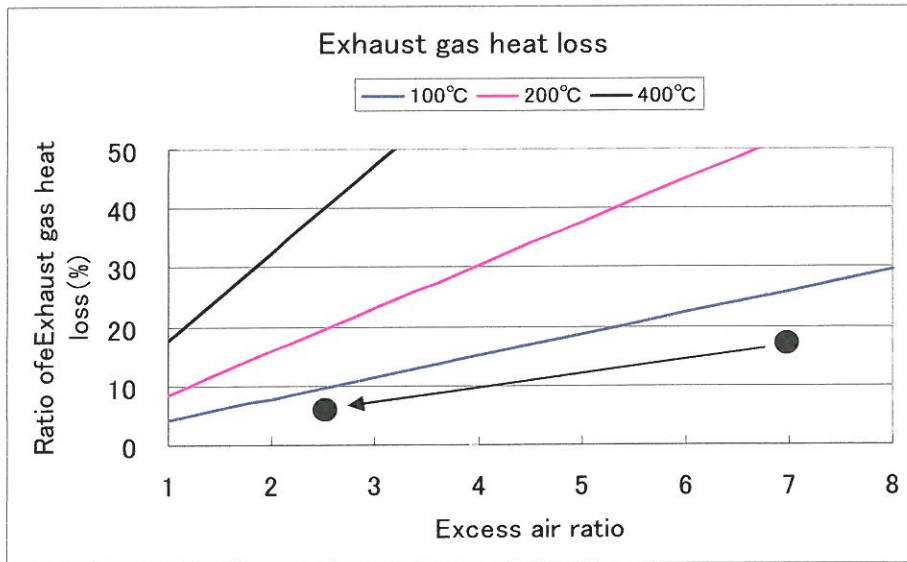
Агаарын харьцаа болон утааны хийнд алдагдах дулааны хамааралыг зурагт үзүүллээ. Параметрууд нь утааны хийн температур болно.

Утааны хийн температур 75°C байгаа учраас утааны хийнд алдагдах дулааны агаарын харьцаа нь 7-байхад 18% орчим, агаарын харьцаа нь 2.5 байхад 8% болж буурч байна. Өөрөөр хэлбэл агаарын харьцааг 2.5 болгон бууруулж чадвал утааны хийнд алдагдах дулаан 10%-иар бууруулж чадснаар УХЗ-ны эрчим хүчний бүтээмж 10%-иар дээшилж байна.
