Хавсралт 2.4-14 Агаарын бохирдлын эсрэг авах арга хэмжээ болон Эрчим хүчний хэмнэлтийн оношлогооны талаарх хэлэлцүүлгийн тэмдэглэл

Нийслэлийн агаарын бохирдлыг бууруулах ажлын хүрээнд “Гэр хорооллын айл өрхийн яндангийн утаа шүүгч”-ийг сонгон шалгаруулах зөвлөгөөний тэмдэглэл-1

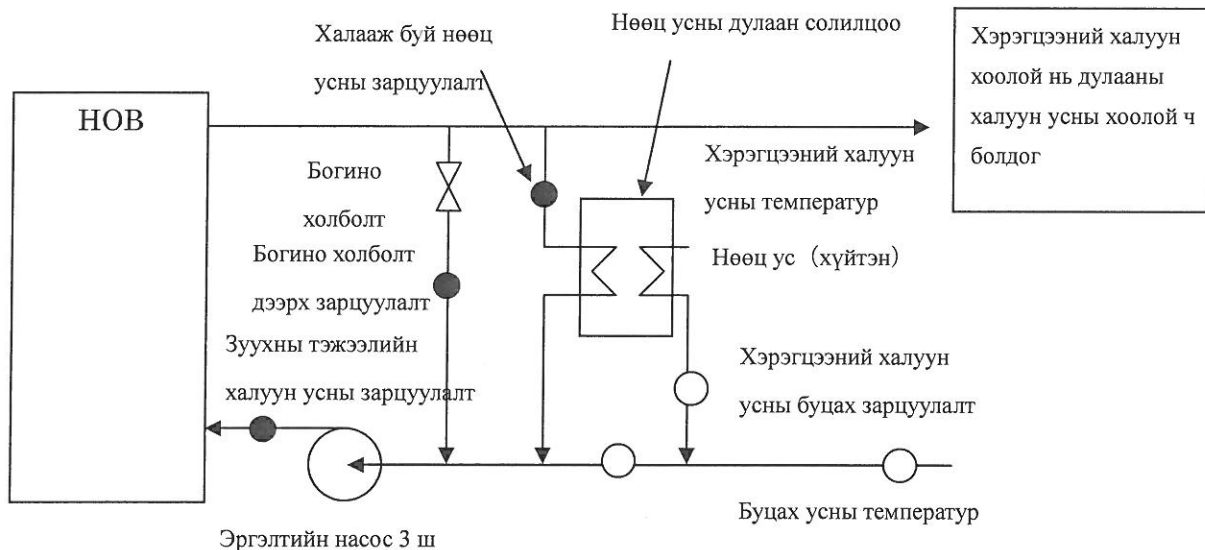
Хэмжилтийн агуулга	Багаж	Хоолойн диаметр	Хэмжилтийн давтамж
Зуухны тэжээлийн усны зарцуулалт	Хэт авианы усны зарцуулалт хэмжигч багаж	150mm	Цэгэн
Богино холболт дээрх усны зарцуулалт	Хэт авианы усны зарцуулалт хэмжигч багаж	100mm	Цэгэн (богино хоолойтой)
Нөөц ус халаах хоолой дээрх усны зарцуулалт	Хэт авианы усны зарцуулалт хэмжигч багаж	65mm	Цэгэн (богино хоолойтой)
Нөөц усны температур (дулаан солилцоо хийгдсэний дараах)	К төрлийн температур хэмжигч		Үргэлжилсэн (datalogger)
Нөөц усаар тэжээгдсэний дараах температур	К төрлийн температур хэмжигч		Үргэлжилсэн (datalogger)
Хэрэгцээний халуун усны буцах температур			Одоо байгаа термометрийн заалтыг унших

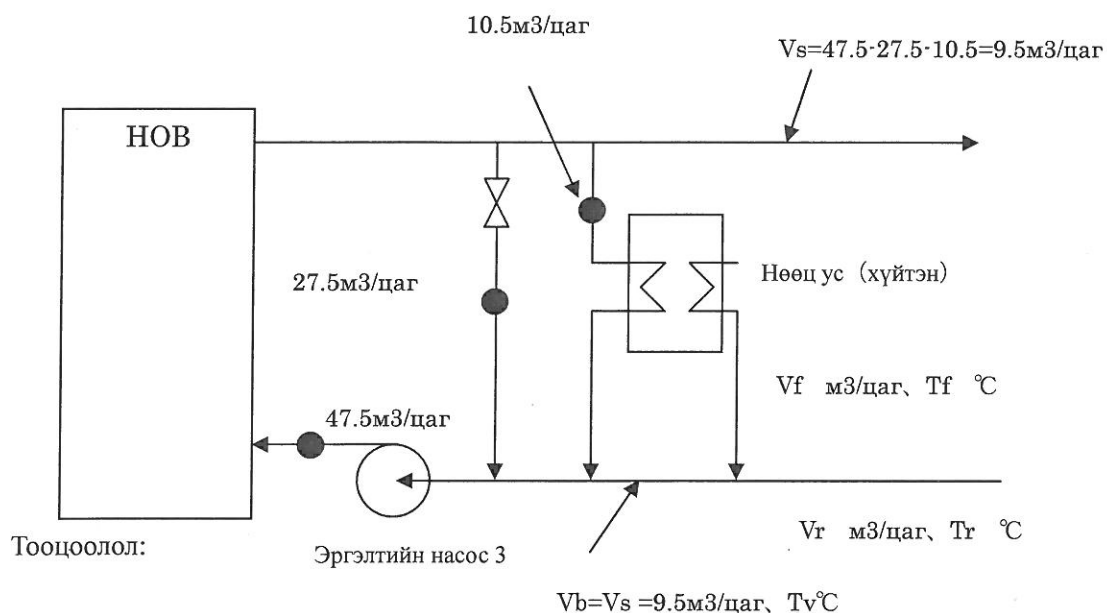
Нөөц усаар тэжээгдсэн халуун усны зарцуулалт (V_b) нь хэрэгцээний халуун усны зарцуулалт (V_s) -тай адил байна. Хэрэглэгч талд хаягдсан халуун усны зарцуулалттай ижил хэмжээний усаар тэжээгдэж байгаа.

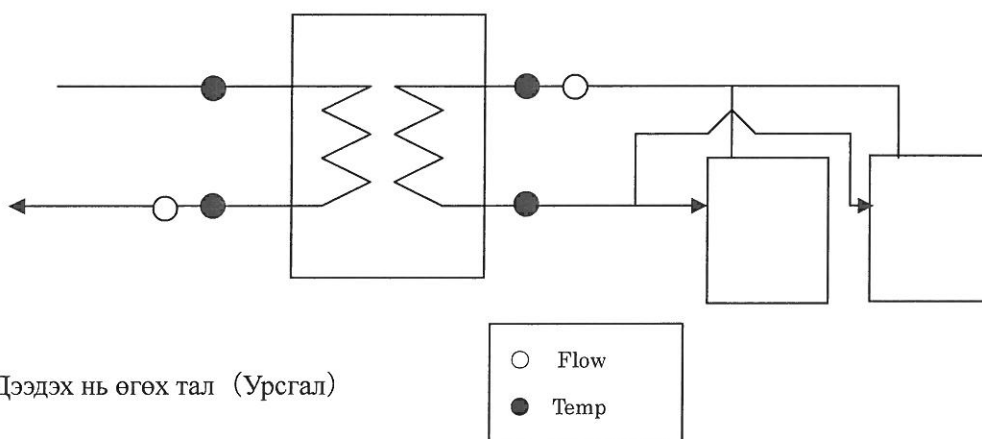
Дээдэх нь өгөх тал (Урсгал)

Үзүүлэлт	Хэмжилтийн багаж	Тайлбар
УХЗ-ны гаралт талын усны температур	Бин метал	Хоолойн гадаргуун дээр наана (дулаалгын материалаар хучих)
УХЗ-ны оролт талын усны температур	Бин метал	Хоолойн гадаргуун дээр наана (дулаалгын материалаар хучих)
УХЗ-ны усны зарцуулалт	Хэт авианы зарцуулалт хэмжигч	
Сүлжээний усны температур	Бин метал	Хоолойн гадаргуун дээр наана (дулаалгын материалаар хучих)
Сүлжээний буцах талын усны температур	Бин метал	Хоолойн гадаргуун дээр наана (дулаалгын материалаар хучих)
Сүлжээний усны зарцуулалт	Хэт авианы зарцуулалт хэмжигч
